## 実験に使った材料

## 実験方法

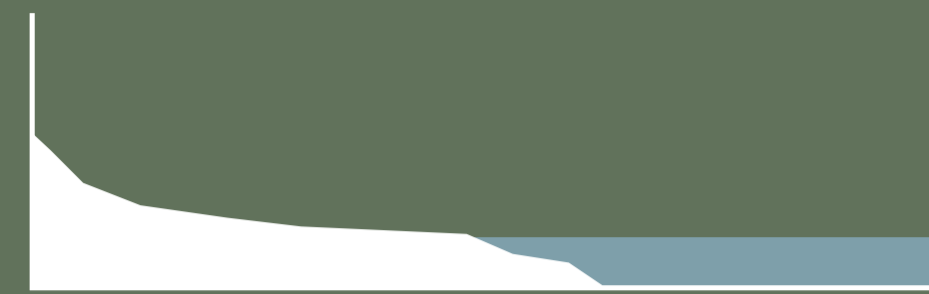
01

色の着いた水を入れた模型  
を海方面に傾ける

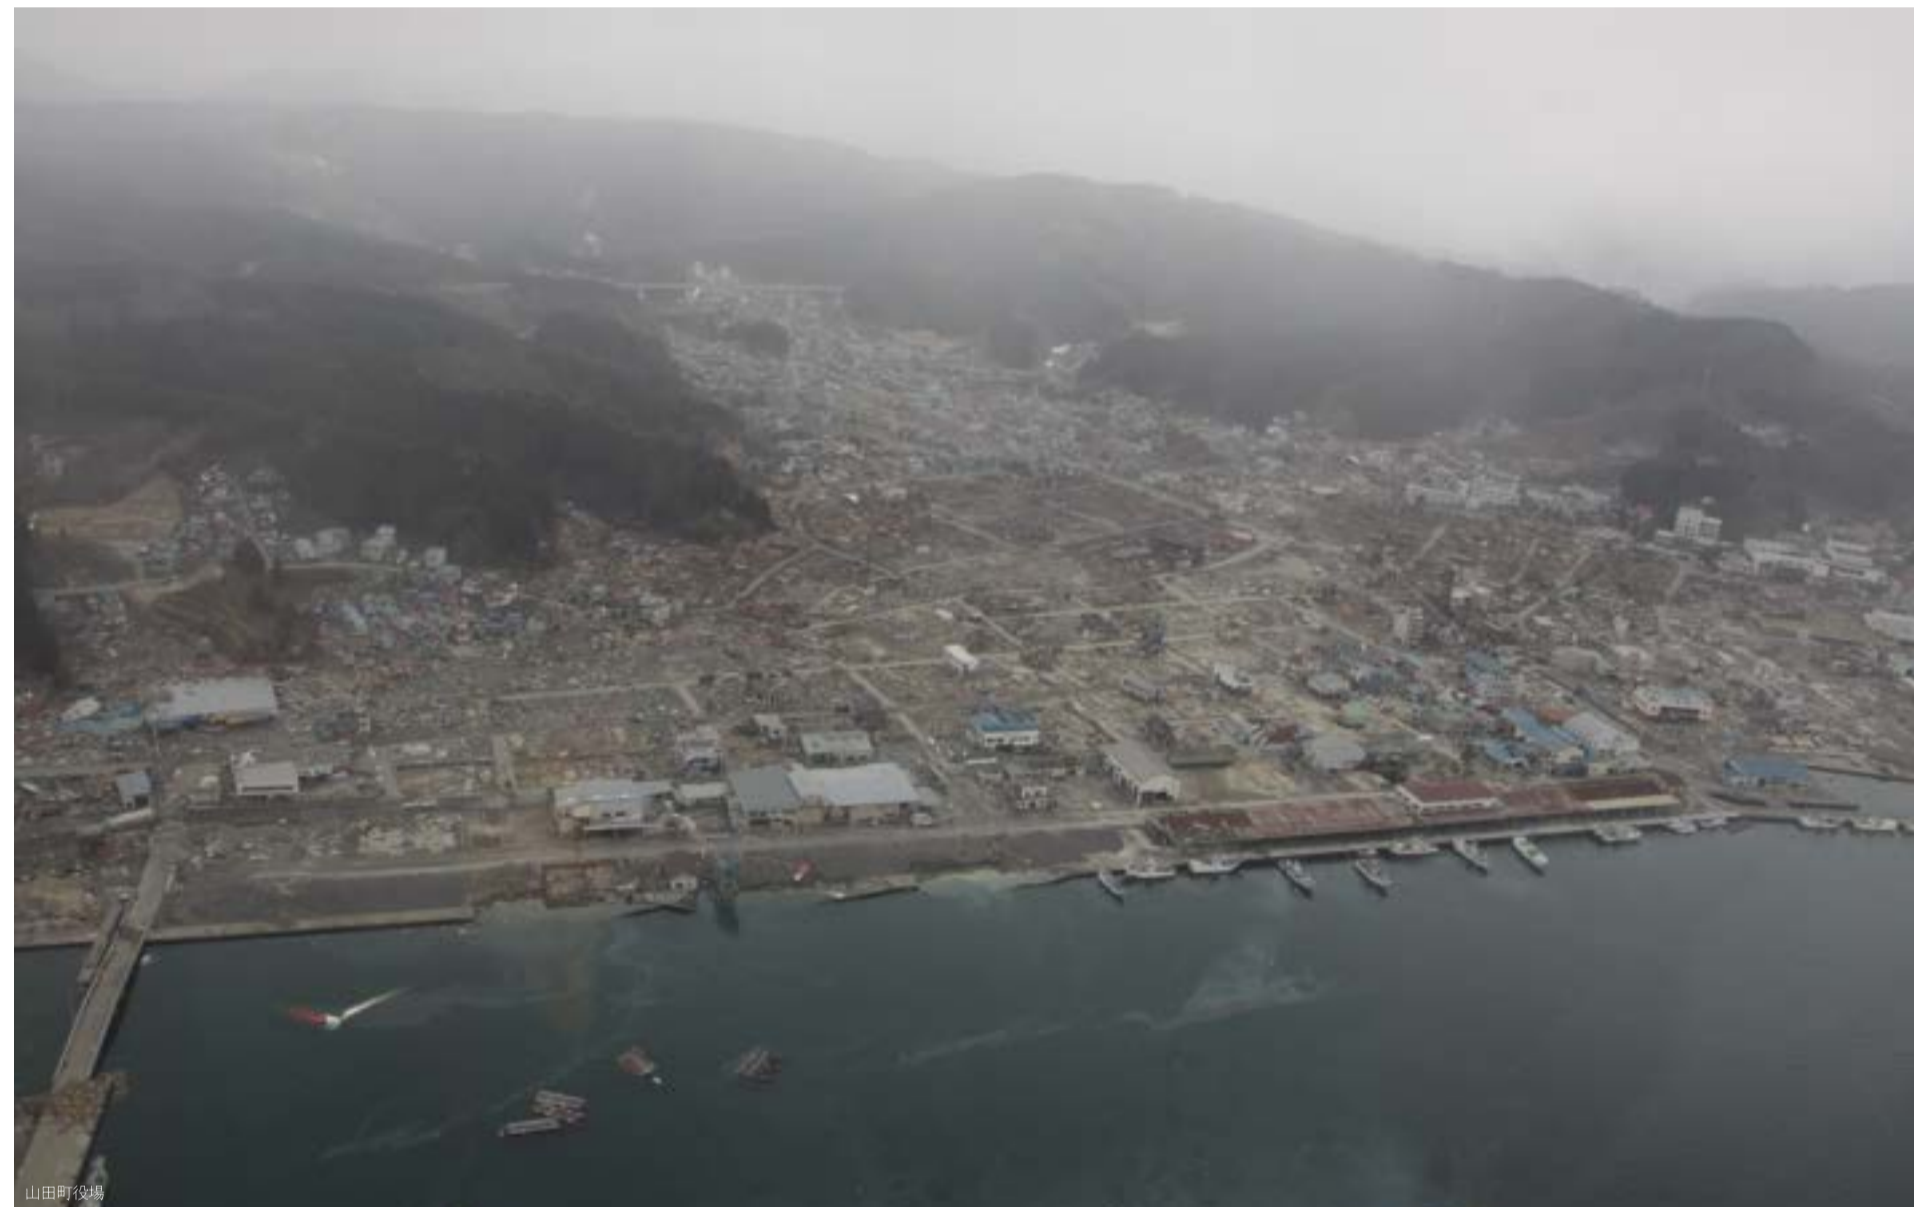
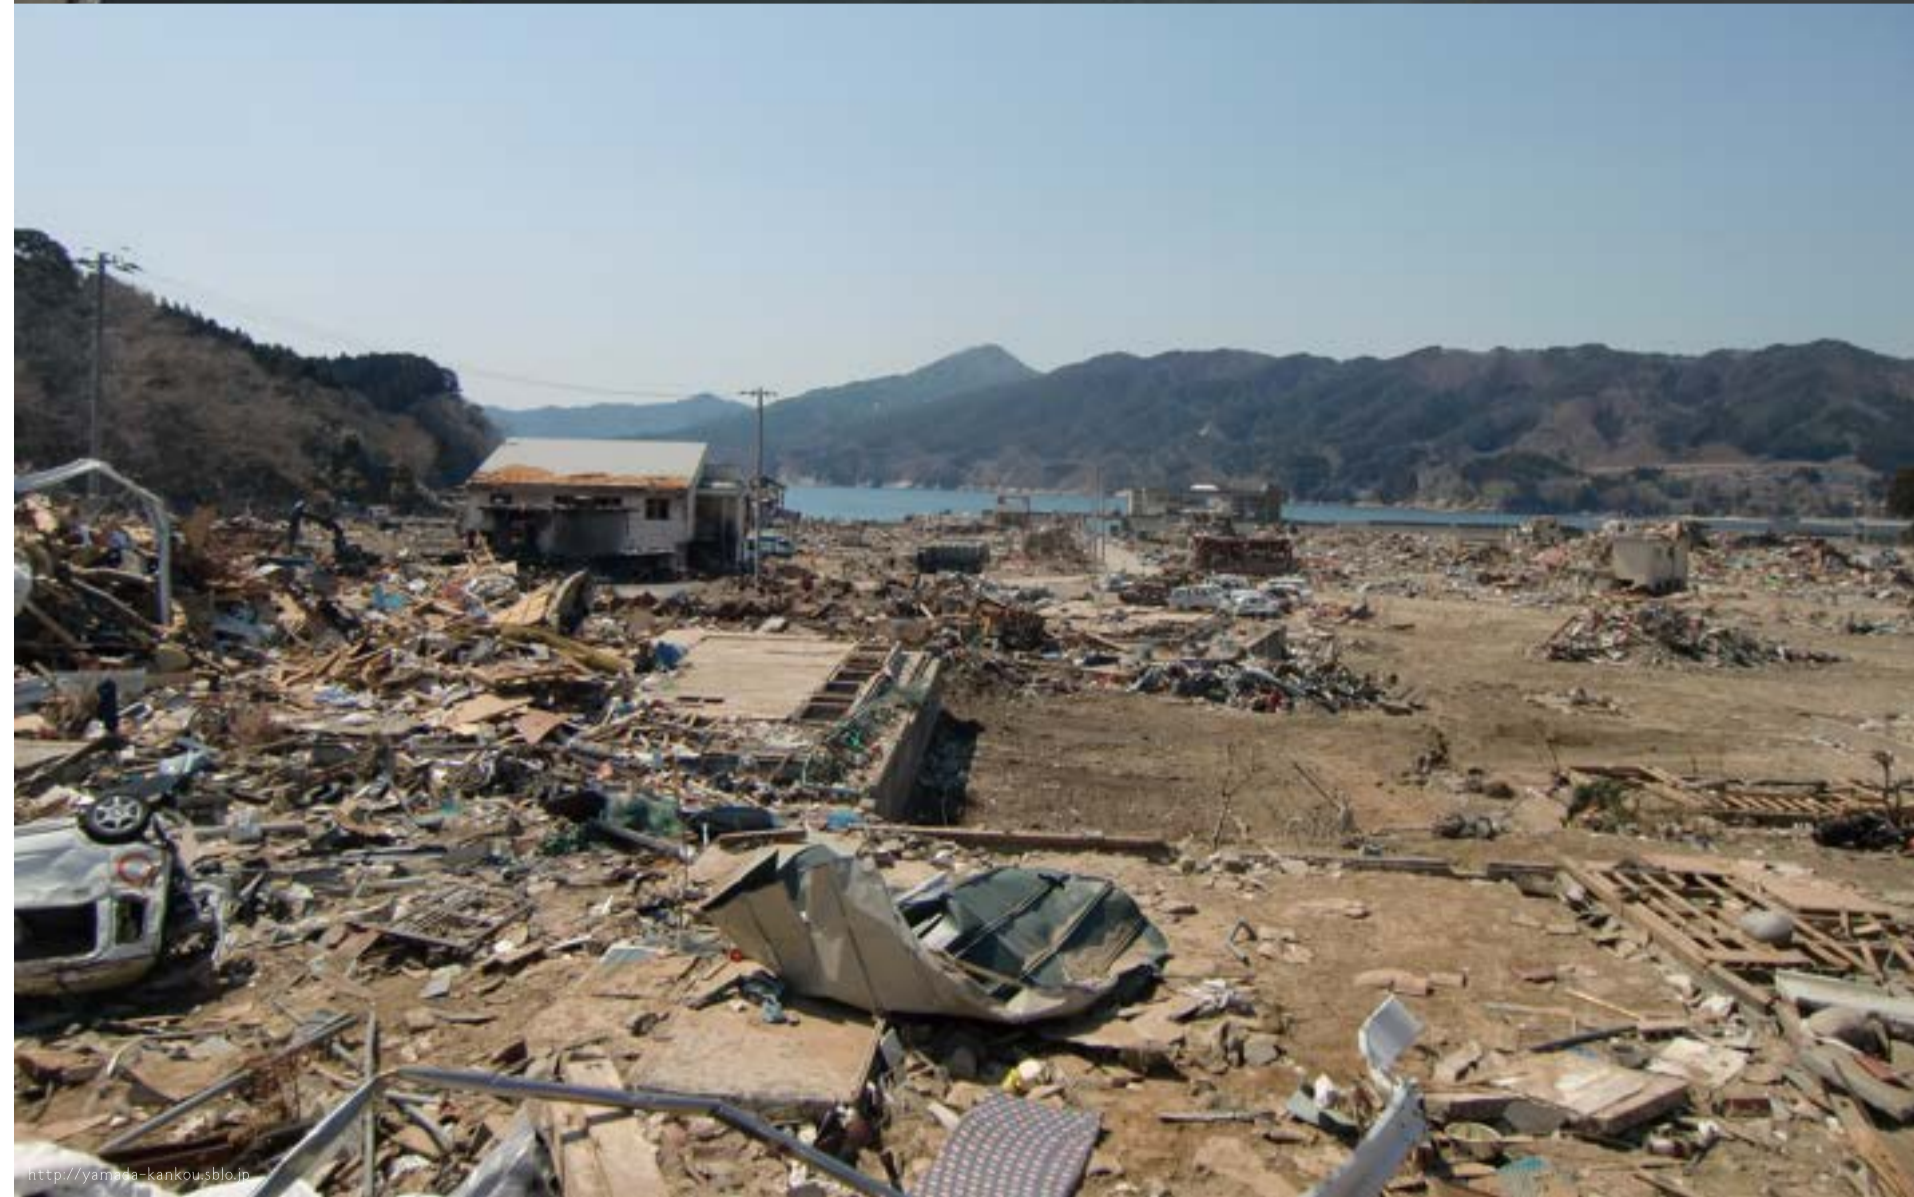
## 震災の直後

(写真上) 手前の丈夫な建物はある程度原型を留めている状態。しかし土地の形からズレている建物もあり家ごと流れたと推測できる。樹木が群生している場所に注目すると著しい被害が見られないため、山田町地形の高低差の激しさが強調される。  
(写真下) 港の鉄骨造の建物は流れることなく原型を留めているがそれ以外の波の到達範囲の住宅はバラバラに砕けてしまい周辺の瓦礫と混ざり合っている。堤防は中央を残して他の瓦礫とともに流されてしまった。
