設計

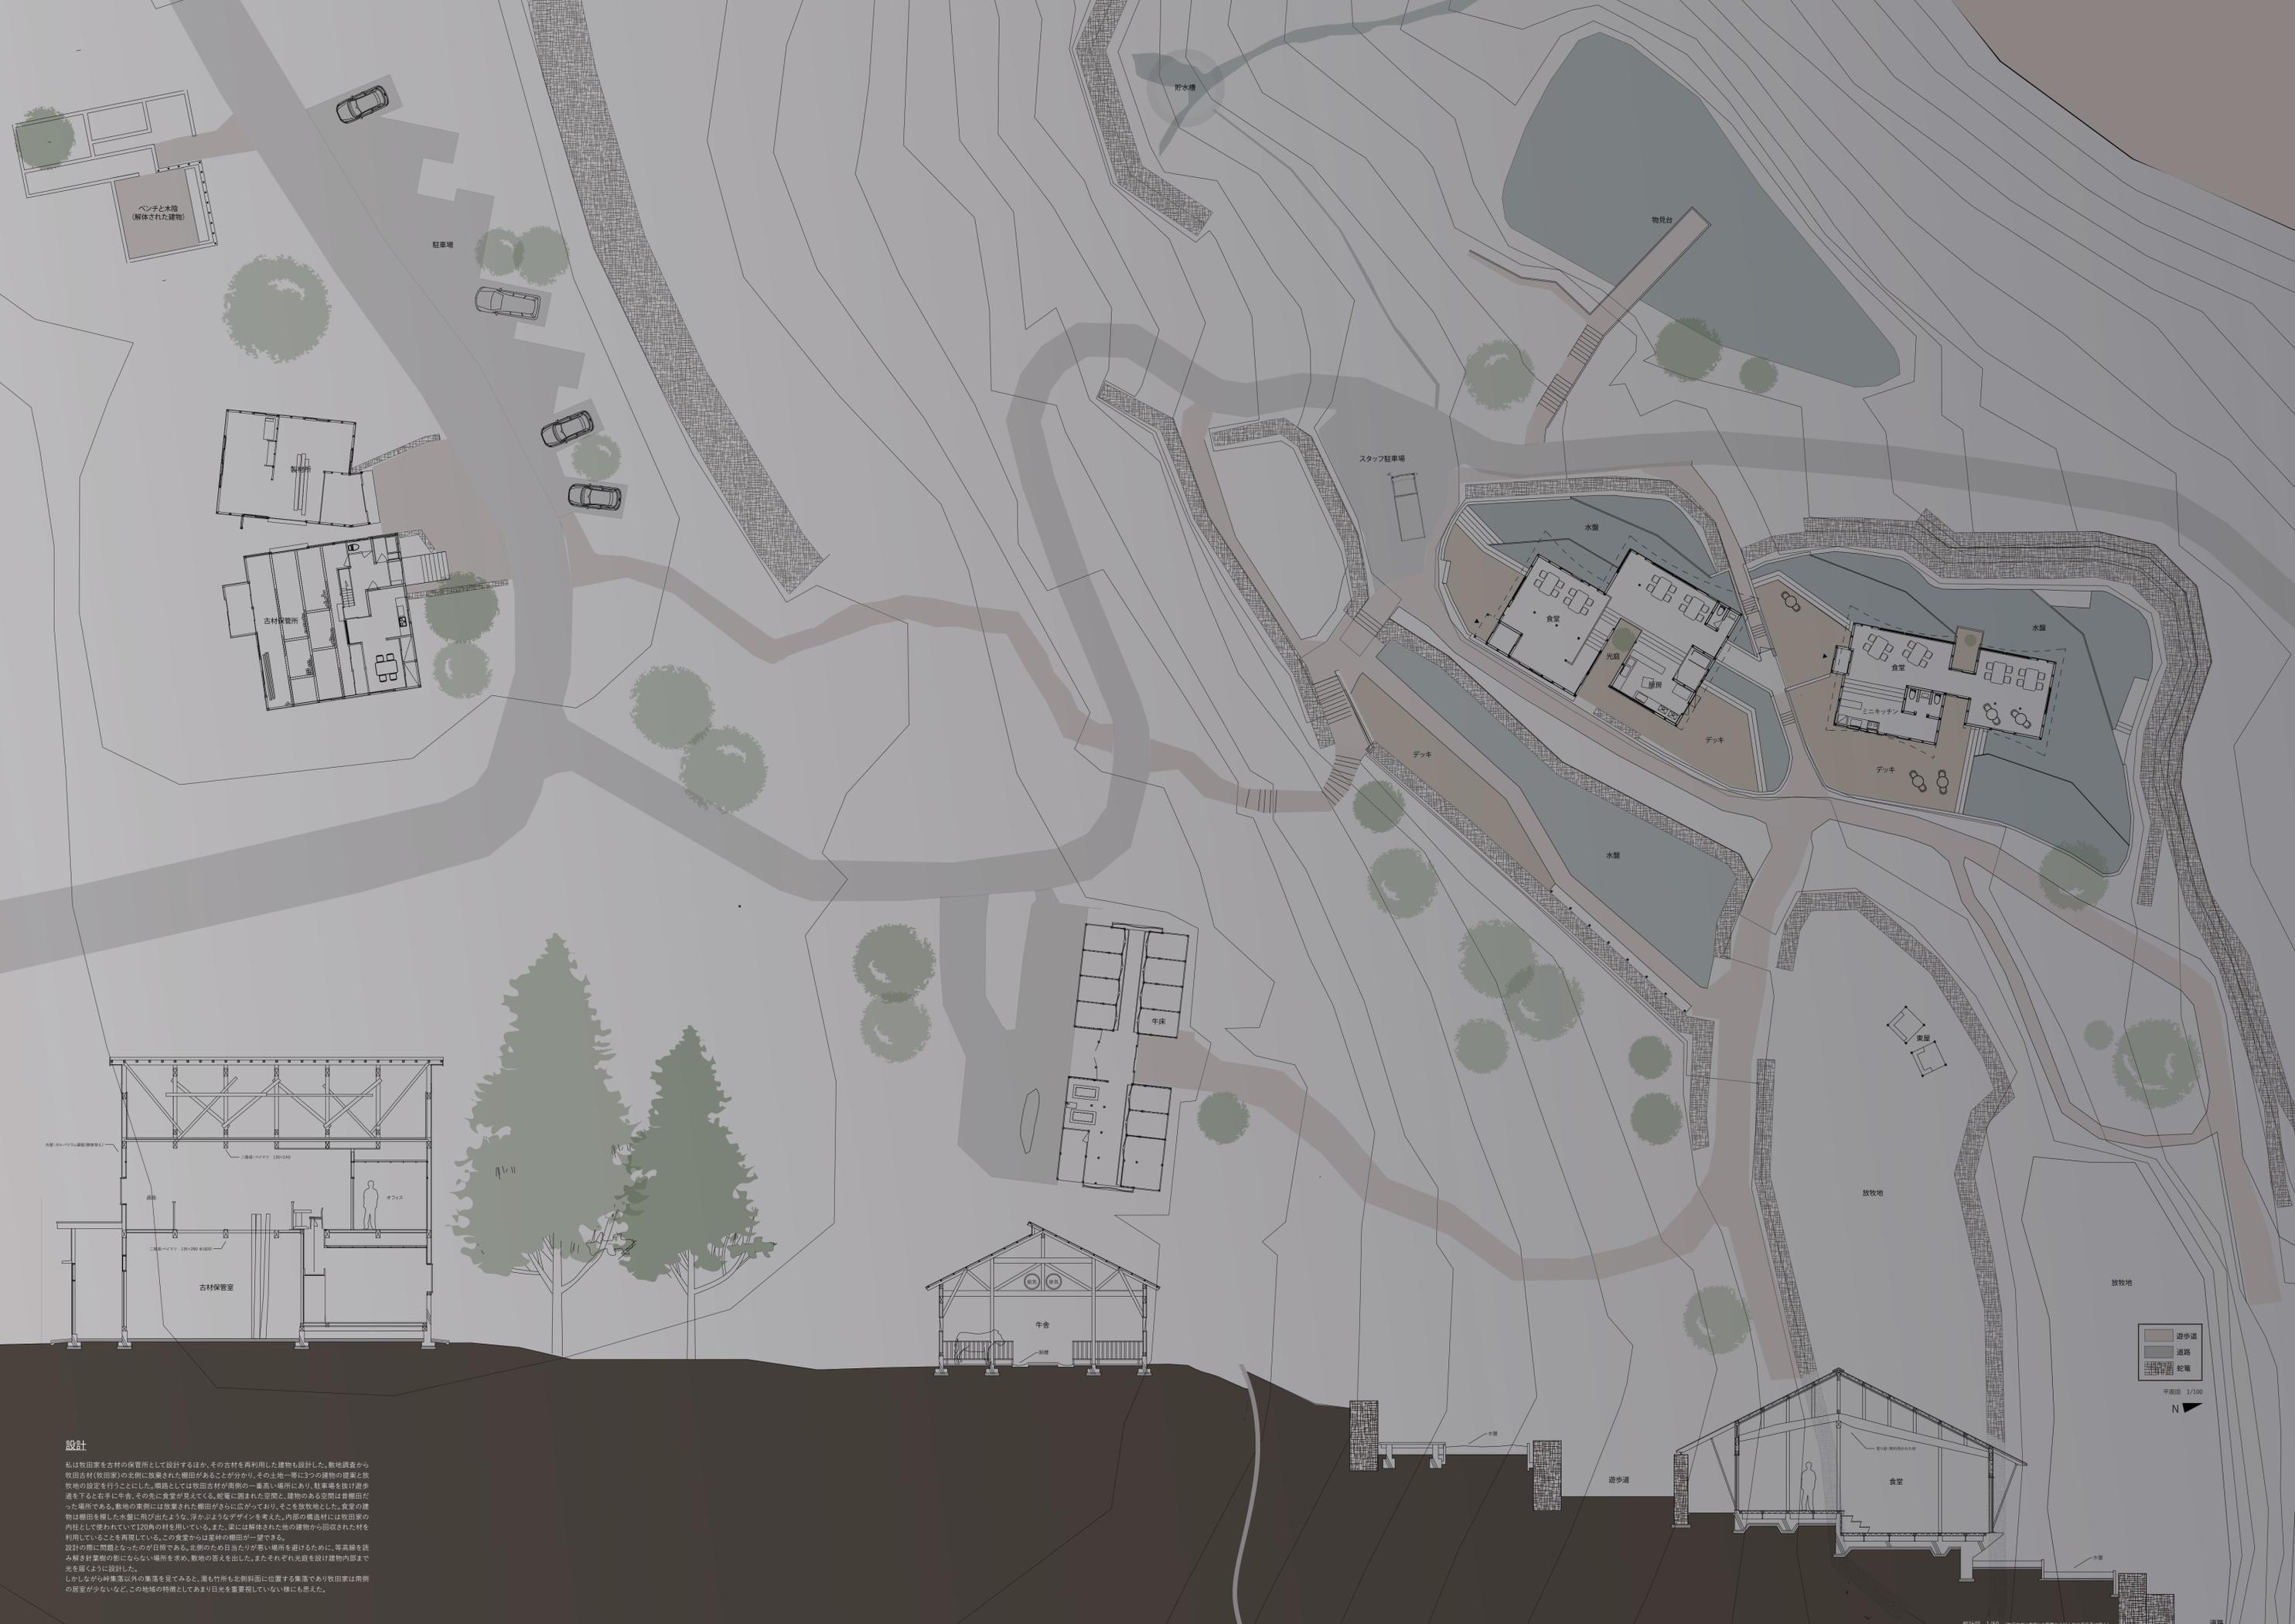
平面図 1/100

私は牧田等を古材の倉庫として設計するほか、その古材を再利用した建物も設計した。敷地調査から牧田古材(牧田家)の北側に放棄された棚田があることが分り、その土地一帯に3つの建物の提案を放牧地の設定を行うことにした。南段としては牧田古材が南側の一番高い場所にあり、駐車場を抜け遊歩道を下ると右手に牛舎、その先に食堂が見えてくる。蛇籠に囲まれた空間と、建物のある空間は昔棚田だった場所である。敷地の東側には放棄された棚田がさらに広がっており、そこを放牧地とした。食堂の建物は棚田を横した水盤に飛び出たような、浮かぶようなデザインを考えた。内部の構造材には牧田家の材として使われていて120度の材を用いている。また、奥には解体された他の建物から回収された材を利用していることを表現している。この食堂からは壁紙の棚田が一瞥できる。設計の間に問題となったのが日影である。北側のたけ日当たりが悪い場所を避けるために、等高線を読み解き針葉樹の影にならない場所を求め、敷地の答えを出した。またそれぞれ光を届け建物内部まで光を届くように設計した。しかしながら軒先以外の日影を見てみると、最も北側斜面に位置する集落であり牧田家は南側の居室が少ないなど、この地域の特徴としてあまり日光を重要視していない様にも思えた。
